## Studi kasus kelayakan *lead apron* di instalasi radiologi rumah sakit islam siti aisyah madiun

Prodi DIII Radiologi, Fakultas Ilmu Kesehatan, Universitas 'Aisyiyah Yogyakarta

## *Lead apron feasibility case study at the radiology installation of the city aisyah madiun islamic hospital*

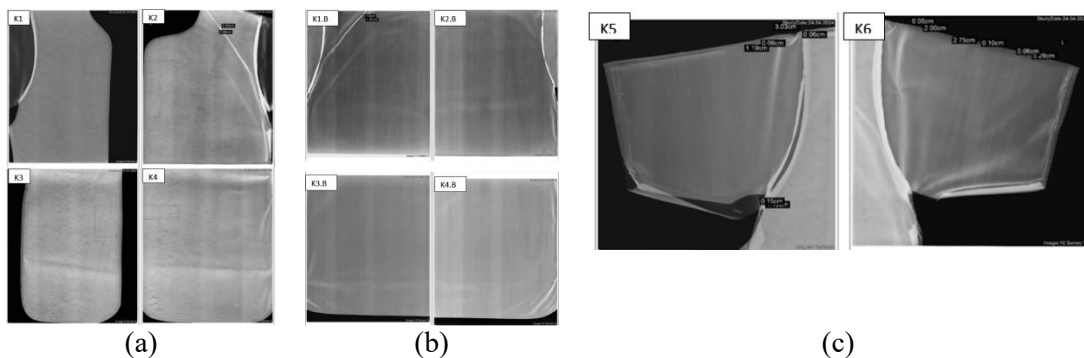
**Gambar 1.** *Lead Apron 1* (a) Bagian Depan (b) Bagian Belakang (c) bagian pundak

Hasil dari pengujian *lead apron 1* mengalami kebocoran pada kuadran II bagian depan (K2), dengan panjang 9,4 mm, lebar 0,6 mm didapatkan luas 5,64 mm<sup>2</sup> dan kuadran I bagian belakang (K1.B) dengan Panjang 14,7 mm dan lebar 1,3 mm didapatkan luas 19,11 mm<sup>2</sup>. Pada pundak kanan (K5) terdapat 3 sobekan, sobekan 1 dengan ukuran panjang 11,9 mm lebar 0,8 mm luas 9,52 mm<sup>2</sup>, sobekan 2 dengan ukuran panjang 30,3 mm lebar 0,6 mm luas 18,18 mm<sup>2</sup>, sobekan 3 dengan ukuran Panjang 11,3 mm lebar 1,5 mm luas 16,95 mm<sup>2</sup>. Pada pundak kiri (K6) terdapat 3 sobekan, sobekan 1 dengan ukuran panjang 20 mm lebar 0,5 mm luas 10 mm<sup>2</sup>, sobekan 2 dengan ukuran panjang 27,5 mm lebar 1,0 mm luas 27,5 mm<sup>2</sup>, sobekan 3 dengan ukuran panjang 52,8 mm lebar 0,6 luas 31,68 mm<sup>2</sup>. Dari hasil keseluruhan *lead apron 1* total luas kebocoran yaitu 138,58 mm<sup>2</sup>, pada *lead apron* tersebut juga terdapat sedikit gelombang dan lekukan. Maka dari itu *lead apron 1* masih dalam batas aman dan layak untuk digunakan karena kebocoran tidak melebihi 670 mm<sup>2</sup> pada daerah organ non vital.

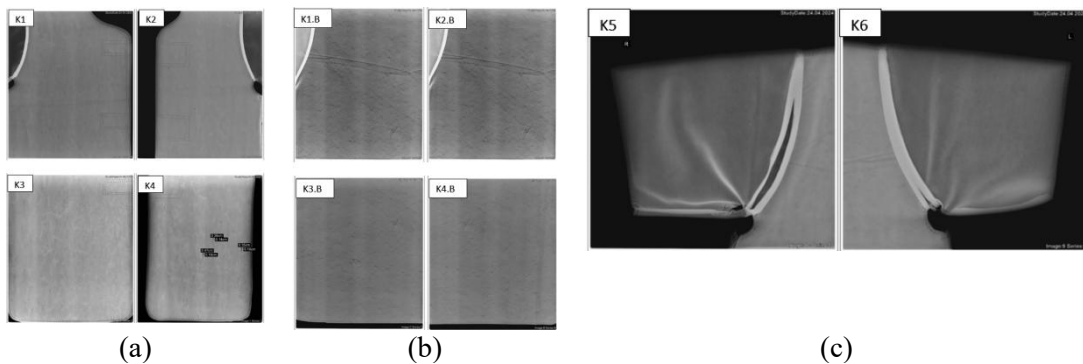
**Gambar 2.** *Lead Apron 1* (a) Bagian Depan (b) Bagian Belakang (c) bagian pundak

Hasil dari pengujian pada *lead apron 2* terdapat 3 kebocoran lubang pada kuadran IV di bagian depan (K4) daerah vital, lubang 1 dengan ukuran panjang 4,7 mm lebar 1,9 mm didapatkan luas 8,93 mm<sup>2</sup>, lubang 2 dengan ukuran panjang 2,6 mm lebar 1,4 mm didapatkan luas 3,64 mm<sup>2</sup>, lubang 3 dengan ukuran panjang 3,5 mm lebar 1,9 mm didapatkan luas 6,65 mm<sup>2</sup>. Dari hasil keseluruhan *lead apron 2* total luas kebocoran yaitu 19,22 mm<sup>2</sup>, kondisi *lead apron* ini kurang baik jika dilihat secara fisik dengan jahitan samping kanan yang sudah sedikit terlepas. Maka dari itu secara keseluruhan *lead apron 2* sudah tidak aman untuk digunakan karena kebocoran sudah melebihi 15 mm<sup>2</sup> pada daerah organ vital.

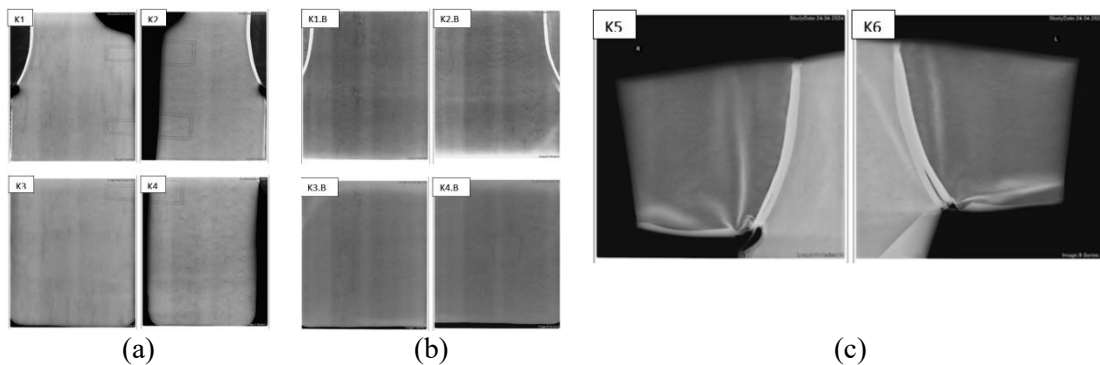
**Gambar 3.** *Lead Apron 1* (a) Bagian Depan (b) Bagian Belakang (c) bagian pundak

Hasil pengujian pada *lead apron 3* bagian depan, bagian belakang dan bagian pundak secara

keseluruhan masih aman dan layak digunakan karena tidak ada kebocoran atau kerusakan, hanya tampak sedikit gelombang pada bagian pundak kanan dan kiri.

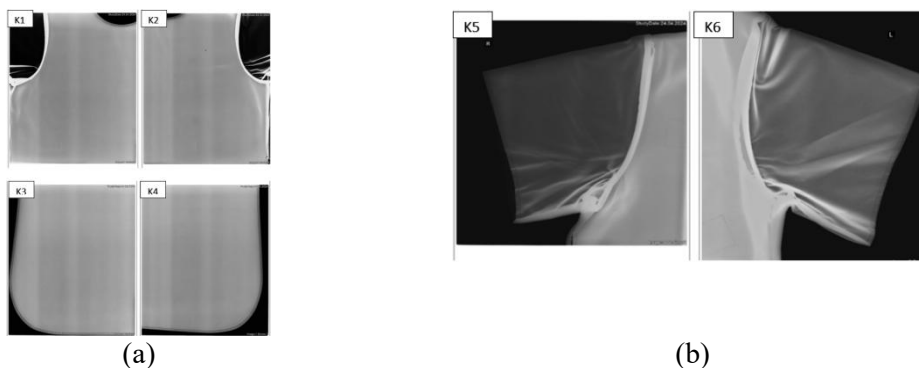
**Gambar 4.** Lead Apron 1 (a) Bagian Depan (b) bagian pundak

Hasil pengujian pada *lead apron 4* bagian depan dan bagian pundak secara keseluruhan masih aman dan layak digunakan karena tidak ada kebocoran atau kerusakan, hanya tampak sedikit gelombang pada bagian pundak kanan dan kiri.

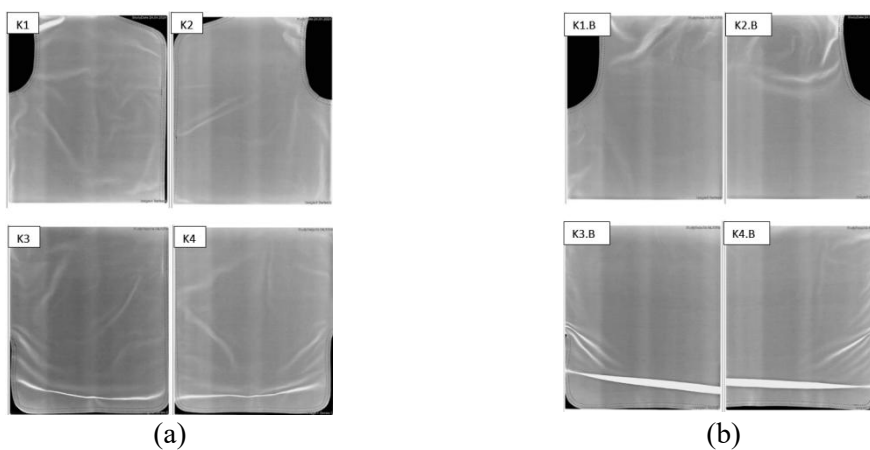
**Gambar 5.** Lead Apron 1 (a) Bagian Depan (b) bagian pundak

Hasil pengujian pada *lead apron 5* bagian depan, bagian belakang dan bagian pundak secara keseluruhan masih aman dan layak digunakan karena tidak ada kebocoran atau kerusakan. Hanya saja tampak lekukan dibagian bawah ditandai dengan garis memanjang berwarna putih dan tampak sedikit gelombang.

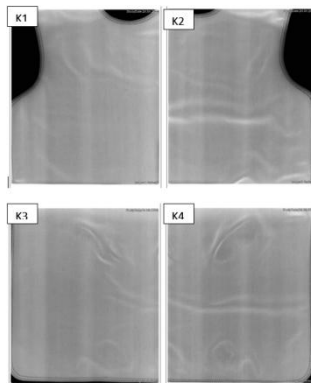
**Gambar 6.** *Lead Apron 6* Bagian Belakang

Hasil dari pengujian pada *lead apron 6* pundak secara keseluruhan masih aman dan layak digunakan karena tidak ada kebocoran atau kerusakan, hanya saja tampak sedikit gelombang.

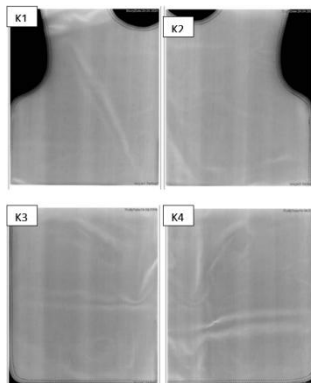
**Gambar 7.** *Lead Apron 7* Bagian Depan

Hasil dari pengujian pada *lead apron 7* pundak secara keseluruhan masih aman dan layak digunakan karena tidak ada kebocoran atau kerusakan, hanya saja tampak sedikit gelombang.

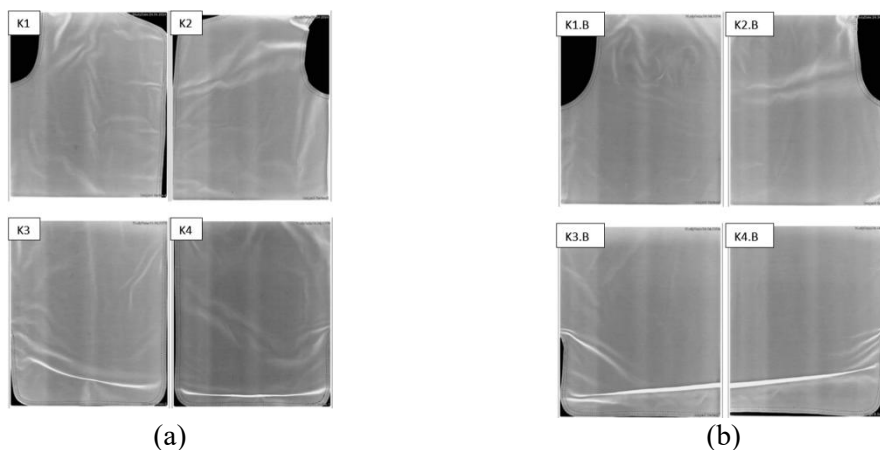
**Gambar 8.** *Lead Apron 1* (a) Bagian Depan (b) bagian Belakang

Hasil dari pengujian pada *lead apron 8* bagian depan dan bagian belakang secara keseluruhan

masih aman dan layak digunakan karena tidak ada kebocoran atau kerusakan, hanya saja terdapat sedikit gelombang dan lekukan pada bagian bawah ditandai dengan adanya garis memanjang berwarna putih.

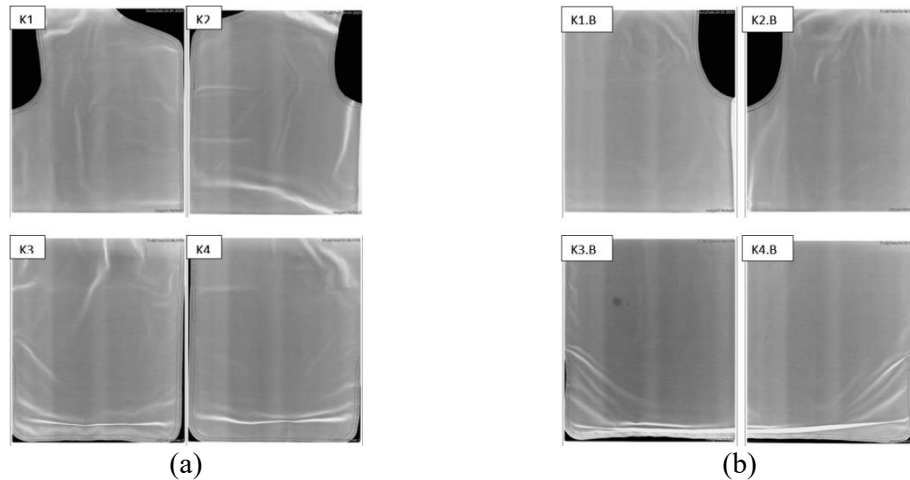
**Gambar 9.** *Lead Apron 1* (a) Bagian Depan (b) bagian Belakang

Hasil dari pengujian pada *lead apron 9* bagian depan dan bagian belakang secara keseluruhan masih aman dan layak digunakan karena tidak ada kebocoran atau kerusakan, hanya saja terdapat sedikit gelombang dan lekukan pada bagian bawah ditandai dengan adanya garis memanjang berwarna putih.
