## Studi kasus pengujian kelayakan *lead apron* di Instalasi Radiologi RSUD Caruban

Radiologi, Fakultas Ilmu kesehatan, Universitas Aisyiyah Yogyakarta

## A case study on *lead apron* feasibility testing at the Radiology Installation of RSUD Caruban

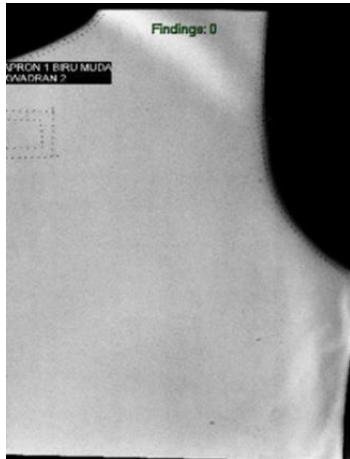
**Gambar 1.** hasil pengujian *lead apron* 1  
kuadran 1 bagian depan (RSUD Caruban, 2024)

Setelah dilakukan uji kelayakan terhadap 2 buah *lead apron* yang ada di Instalasi Radiologi RSUD Caruban, diketahui *lead apron* 1 terdapat lipatan pada kuadran 1 bagian depan, kuadran 2 bagian depan dan kuadran 3 bagian depan seperti yang terlihat pada Gambar 1, Gambar 2 dan Gambar 3 Sedangkan kuadran 1 bagian belakang, kuadran 2 bagian belakang dan kuadran 4 bagian depan yang terlihat pada Gambar 4, 5 dan 6 tidak terdapat lipatan, robekan, patahan dan lubang. Sehingga *lead apron* ini masih layak digunakan sebagai alat proteksi radiasi.

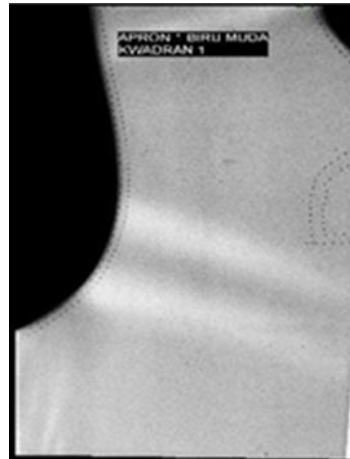
**Gambar 2** hasil pengujian *lead apron* 1  
kuadran 2 bagian depan (RSUD Caruban, 2024)

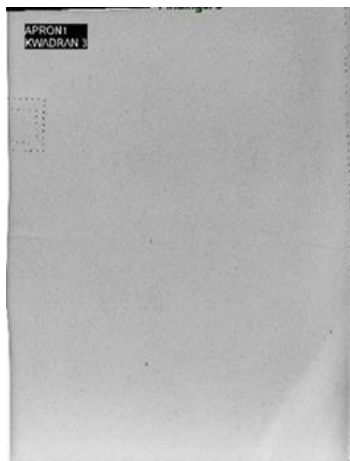
**Gambar 3** hasil pengujian *lead apron* 1  
kuadran 3 (RSUD Caruban, 2024)

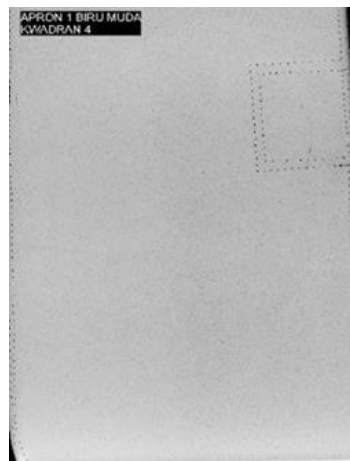
**Gambar 4** hasil pengujian *lead apron* 1  
Kuadran 4 (RSUD Caruban, 2024)

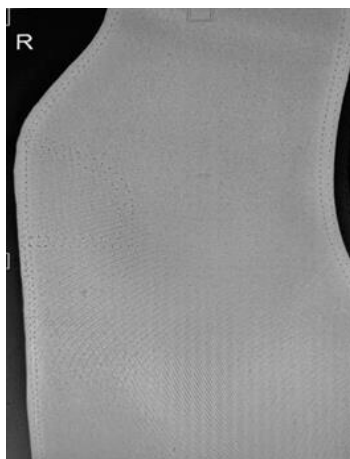
**Gambar 5** hasil pengujian *lead apron* 1  
kuadran 1 bagian belakang (RSUD Caruban,  
2024)

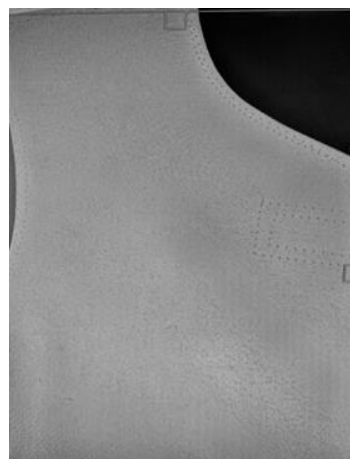
**Gambar 6** hasil pengujian *lead apron* 1  
kuadran 2 bagian belakang (RSUD Caruban, 2024)

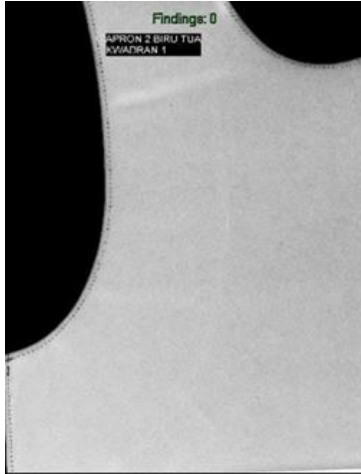
**Gambar 7.** hasil pengujian *lead apron* 2 kuadran 1. (RSUD Caruban, 2024)

Hasil pengujian *lead apron* 2 kuadran 1 dan 2 terdapat lipatan seperti yang terlihat pada Gambar 7, 8 sedangkan pada kuadran 4 seperti yang terlihat pada dan Gambar 10 tidak terdapat lipatan, robekan, patahan dan lubang. Namun pada kuadran 3 yang terlihat pada Gambar 9 terdapat lubang sepanjang 7,09 mm dan 8,15 mm pada daerah non vital yaitu abdomen namun masih dalam batas normal karena tidak melebihi standart yang ditentukan

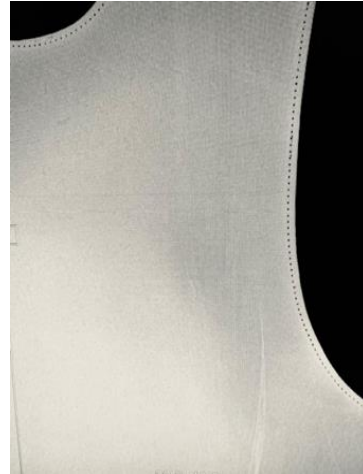
**Gambar 8.** hasil pengujian *lead apron* 2 kuadran 2. (RSUD Caruban, 2024)

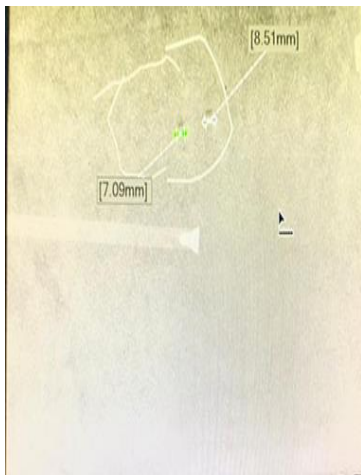
**Gambar 9.** Hasil pengujian *lead apron* 2 Kuadran 3. (RSUD Caruban, 2024)

Menurut lambert (dalam nansih & walona, 2022) kerusakan masih bisa diterima jika daerah yang bocor kurang dari 15 mm<sup>2</sup>/ 0,15 cm<sup>2</sup> pada daerah sensitif (kritis) yaitu pada daerah depan bagian tengah atau setara dengan lubang berdiameter 4,3 mm/0,43 cm. jika kebocoran tidak dekat dengan organ sensitif maka apron Pb harus diganti bila kecacatan lebih dari 670 mm<sup>2</sup>/67 cm<sup>2</sup>, atau setara dengan lubang berdiameter 29 mm/0,29 cm.

Dari kedua *lead apron* di Instalasi Radiologi RSUD Caruban didapatkan hasil bahwa kedua *lead apron* masih dalam keadaan baik dan kerusakan yaitu lubang 7,09 mm dan 8,15 tidak melebihi dari standar yang ada yaitu 29 mm sehingga *lead apron* di Instalasi radiologi RSUD Caruban masih layak untuk digunakan.

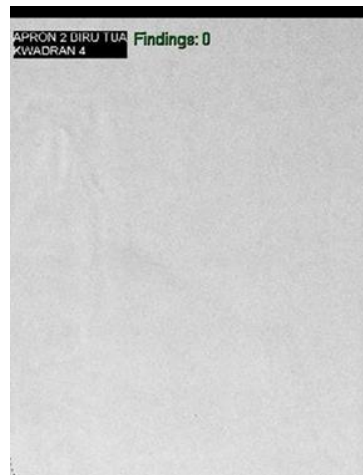
**Gambar 10.** hasil pengujian *lead apron* 2 kuadran 4. (RSUD Caruban, 2024)
