Uji Kualitas Plesteran, Batu Bata dan Identifikasi Perbaikan Dinding pada Bangunan Bersejarah di Yogyakarta

Quality Test of Plastering, Bricks and Identification of Wall Repairs on Historical Buildings in Yogyakarta

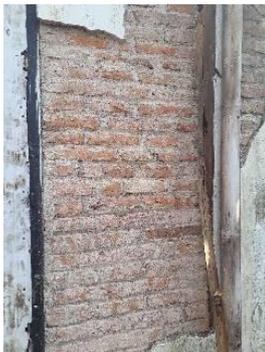
Gambar 1. Kerusakan Dinding Batu Bata nDalem Noyowinatan
(sumber: dokumen Penulis 2023)

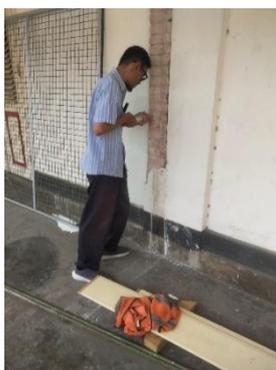
Gambar 2. Kerusakan Dinding Batu Bata Bangsal Kepatihan Pura Pakualaman
(sumber: dokumen Penulis 2023)

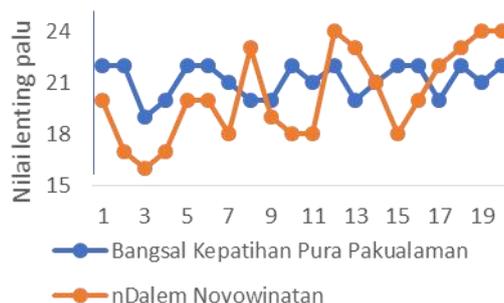
Gambar 5. Grafik Uji Hammer test dinding dalam ruangan
(sumber: analisa penulis)

Gambar 5 di atas memperlihatkan grafik perbandingan hasil uji hammer test dinding dalam ruangan dengan kondisi yang berbeda. Dinding bangsal Kepatihan Pura Pakualaman dalam kondisi kering terlindungi, sedangkan dinding nDalem Noyowinatan dalam kondisi lembab.

Hasil uji Hammer test di Bangsal Kepatihan Pura Pakualaman menunjukkan nilai maksimum lenting palu 22 dan minimum 19 sehingga nilai rata-rata sebesar 21,15 atau setara dengan kuat tekan diantara 100 – 102 kg/cm².

Hasil uji Hammer test di nDalem Noyowinatan menunjukkan nilai maksimum lenting palu 24 dan minimum 16 sehingga nilai rata-rata sebesar 20,35 atau setara dengan kuat tekan diantara 100 – 102 kg/cm².

Hasil tersebut di atas menggambarkan bagaimana kondisi lingkungan dan kelembaban mempengaruhi kekuatan tekan dinding, kondisi kekerasan permukaan dinding bangsal Kepatihan Pura Pakualaman memberikan indikasi kekerasan permukaan plesteran yang tahan terhadap goresan atau abrasi. Sementara itu, kondisi lembab plesteran dinding nDalem Noyowinatan menyebabkan retak atau kerusakan ketika terkena hantaman palu dari alat hammer test, sehingga dari tinjauan keberlanjutan struktur menyebabkan kerusakan integritas struktur. Solusi untuk kondisi tersebut harus diperbaiki dengan plesteran baru.

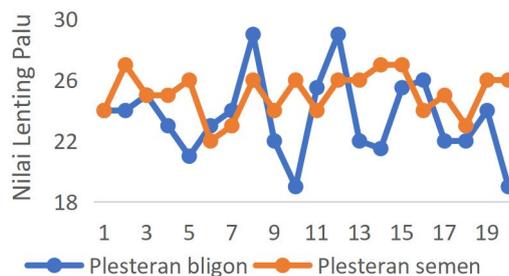
Gambar 6. Grafik Uji Hammer test plesteran dinding luar ruangan (sumber: analisa penulis)

Gambar 6 di atas memperlihatkan grafik perbandingan hasil uji hammer test antara plesteran bligon dengan plesteran semen. Plesteran bligon dihasilkan dari dugaan campuran antara batu bata merah yang ditumbuk halus, pasir, dan kapur bakar tanpa diketahui komposisinya. Plesteran semen yang digunakan menggunakan komposisi perbandingan 1 semen : 6 pasir dan masih dalam usia sekitar 2 bulan.

Hasil uji Hammer test plesteran bligon menunjukkan nilai maksimum lenting palu 29 dan minimum 19 sehingga nilai rata-rata sebesar 23,53 atau setara dengan kuat tekan 122,4 kg/cm².

Hasil uji Hammer test plesteran semen menunjukkan nilai maksimum lenting palu 27 dan minimum 22 sehingga nilai rata-rata sebesar 25,10 atau setara dengan kuat tekan 142,4 kg/cm².

Hasil uji hammer test menunjukkan bahwa plesteran semen memiliki kuat tekan yang lebih tinggi dibandingkan plesteran bligon, karena semen memiliki ikatan kimia yang lebih kuat dan

Memperhatikan hasil uji di atas bahwa penggunaan plesteran semen bisa dipergunakan sebagai alternatif perbaikan dinding tanpa mengubah nilai sejarah dan arsitektur atau menggunakan plesteran bligon dengan perbandingan campuran yang tepat dan penambahan material yang memiliki kuat tekan tinggi.

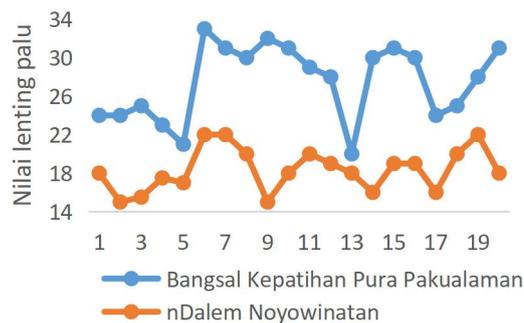
Gambar 7. Grafik Uji Hammer test batu bata (sumber: analisa penulis)

Gambar 7 di atas memperlihatkan grafik perbandingan hasil uji hammer test batu bata yang telah terkelupas plesterannya akibat kerusakan dinding. Batu bata diuji masih dalam keadaan utuh terpasang di dinding, diambil 20 titik tembakan di beberapa batu bata di dalam ruangan. Kondisi batu bata di Bangsal Kepatihan Pura Pakualaman dalam keadaan kering terlindungi sedangkan kondisi batu bata di nDalem Noyowinatan dalam keadaan lembab.

Hasil uji Hammer test di Bangsal Kepatihan Pura Pakualaman menunjukkan nilai maksimum lenteng palu 33 dan minimum 21 sehingga nilai rata-rata sebesar 27,50 atau setara dengan kuat tekan 163,2 kg/cm².

Hasil uji Hammer test di nDalem Noyowinatan menunjukkan nilai maksimum lenting palu 22 dan minimum 15 sehingga nilai rata-rata sebesar 18,35 atau setara dengan kuat tekan diantara 61 – 82 kg/cm².

Pembahasan dari hasil tersebut adalah bahwa kondisi kelembaban batu bata memiliki pengaruh signifikan terhadap kekuatan tekan batu bata. Batu bata dalam kondisi kering cenderung memiliki kuat tekan yang lebih besar dibandingkan dengan batu bata dalam kondisi lembab. Hal ini menunjukkan bahwa kelembaban dalam batu bata dapat melemahkan struktur materialnya, sehingga mengurangi kemampuan batu bata untuk menahan beban tekan.
