Teknik pemeriksaan radiografi *vertebrae cervical* dengan klinis cedera kepala berat (CKB)

Wisnani Sapitri*, Widya Mufida, Anshor Nugroho

Program Studi Radiologi Program Diploma Tiga, Fakultas Ilmu Kesehatan, Universitas 'Aisyiyah Yogyakarta
Email: wisnanis@gamil.com, widyamufida@unisayogya.ac.id, nugroho.anshor@unisayogya.ac.id

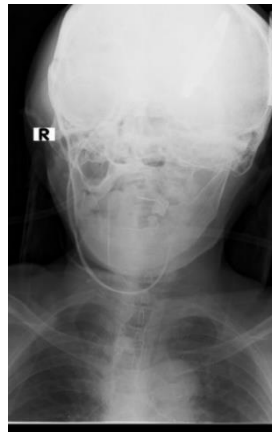
Gambar 1. Hasil Radiograf Proyeksi AP (Instalasi Radiologi RS PKU Muhammadiyah Wonosobo, 2024)

Teknik pemeriksaan *vertebrae cervical* dengan klinis CKB di Instalasi Radiologi RS PKU Muhammadiyah Wonosobo menggunakan proyeksi *AnteroPosterior* (AP) arah sinar tegak lurus dan *lateral*. Proyeksi *AnteroPosterior* (AP) pasien *supine* diatas brankar, posisi objek *Mid Coronal Plane*

(MSP) sesuaikan kaset sehingga kolimator sejajar dengan *vertebrae cervical*, ukuran kaset 24×30, *central Ray (CR)* Vertikal tegak lurus kaset, *Central point (CP)* *Cervical* ke 4 atau *cartilage tyroid*, FFD 100cm serta menggunakan kV dan mAs masing-masing 60 dan 16. Selanjutnya proyeksi lateral Pasien *supine* diatas brankar, MSP *vertebrae cervical* pada pertengahan kaset, *Cervical* pasien pada posisi AP *supine* dan kaset diletakkan di samping bahu pasien, kedua tangan pasien diatur ditarik kebawah agar kedua bahu dalam satu garis horizontal lalu sesuaikan kaset sehingga kolimator sejajar dengan *vertebrae cervical*, kaset 24×30, *central Ray (CR)* Horizontal terhadap kaset, *Central point (CP)* *Cervical* ke 4 atau *cartilage tyroid*, FFD 100cm, serta menggunakan kV dan mAs masing-masing 80 dan 20.

Tidak tampak paravertebral mass, kelengkungan *vertebrae* kyphosis Trabekulasi tulang baik, corpus dan pedikel intact, tidak tampak discontinuitas tulang osteofit corpus VC 345,6, tampak penyempitan DIVC 3-4, 4-5, 5-6, 6-7

Hasil Expertise oleh dr. Spesialis Radiologi RS PKU Muhammadiyah Wonoosobo pasien didiagnosa Spondylosis cervicales dan penyempitan DIVC 3-4, 4-5, 5-6, 6 7

Peneliti tidak setuju dengan proyeksi AP arah sinar tegak lurus, karena pada pemeriksaan *cervical* proyeksi AP axial arah sinar dirotasikan 15° - 20° bisa menunjukkan C3 tidak superposisi dengan bayangan *mandibula*, tampak kompresi di antara C3-C7 dan dapat menampakkan *intervertebral disk space* dengan lebih informatif.
