## Studi kasus prosedur pemeriksaan *knee joint* pada kasus *total knee replacement*

Prodi DIII Radiologi, Fakultas Ilmu Kesehatan, Universitas 'Aisyiyah Yogyakarta.

## A case study of *knee joint* examination procedure in total knee replacement case

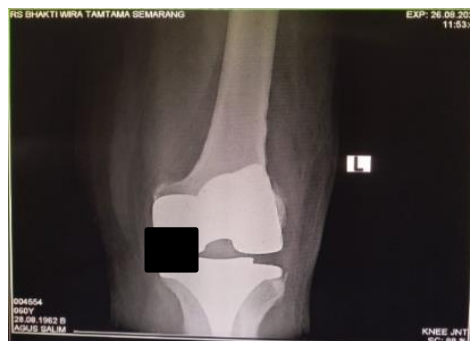
**Gambar 1.** Hasil Citra proyeksi AP (RS Bhakti Wira Tamtama Semarang, 2023)

Berdasarkan hasil observasi, teknik pemeriksaan *knee joint* pada kasus *total knee replacement* terhadap pasien berinisial Tn. AS dengan tindakan setelah pemasangan *implant* pada *knee joint* di Instalasi Radiologi RS Bhakti Wira Tamtama Semarang dilakukan dengan proyeksi AP dan *lateral* dengan menekuk *knee flexi* 90°.

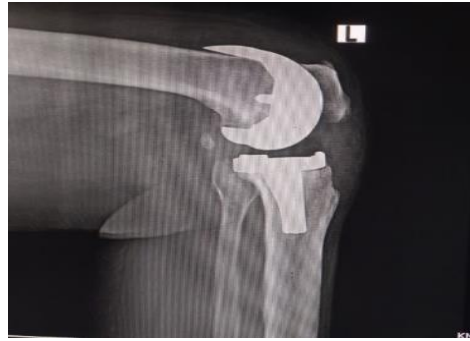
**Gambar 2.** Hasil Citra proyeksi *Lateral* (RS Bhakti Wira Tamtama Semarang, 2023)

Teknik pemeriksaan *knee joint* pada kasus *total knee replacement* di Instalasi Radiologi RS Bhakti Wira Tamtama Semarang dilakukan dengan menggunakan 2 proyeksi yaitu AP, dan *Lateral*. Alasan pemeriksaan pada kasus *total knee replacement* dilakukan dengan mengatur *knee flexi* 90° pada proyeksi *lateral* yaitu untuk melihat sendi pada lutut, melihat adanya osteofit, mengevaluasi titik tumpu badan, untuk mengevaluasi adanya tulang yang tumbuh di bagian belakang, mengukur besarnya *implant* yang terpasang karena *implant* ada ukuran diameter AP dan *mediolateral*.
